回転機シャフトの疲労解析例

経緯・背景

回転機シャフトの仕様

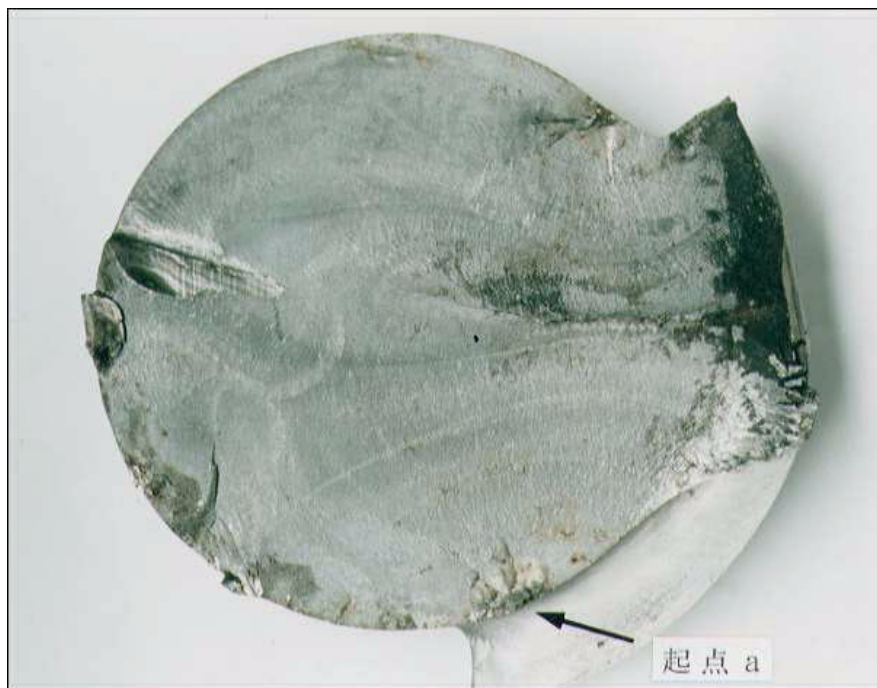
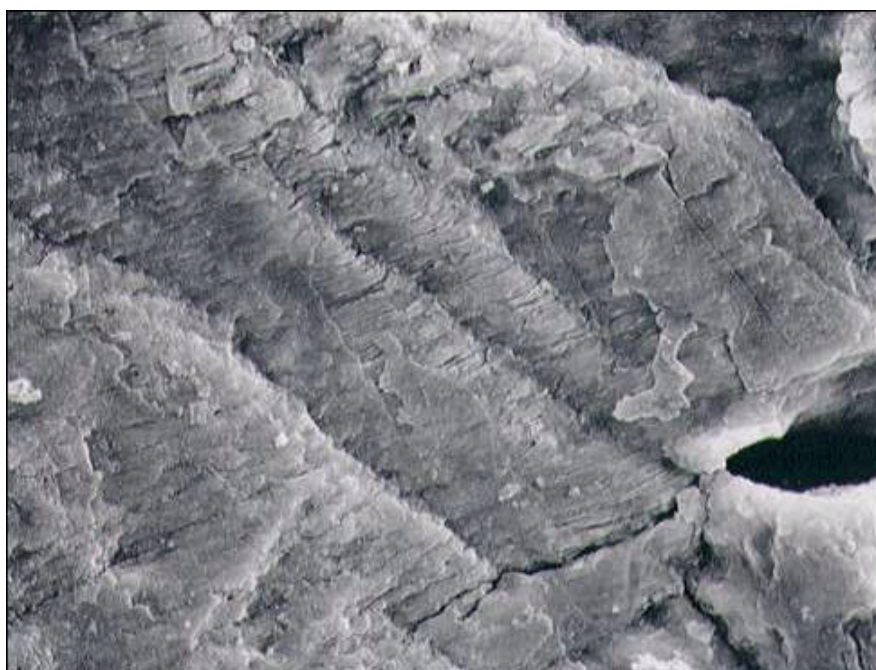
解析写真

シャフトの折損は、疲労亀裂がシャフトの肉厚方向に進展したものであり、破面の大半疲労亀裂破壊特有のストライエーションと呼ばれる破面模様が観察された。したがって、シャフトの折損に至ったメカニズムとしては、疲労亀裂の発生および進展による疲労破壊と判断される。

シャフトの折損は、疲労破壊によるものと判断され、短期間で折損に至った要因としてはSDM以降の回転機の負荷変動が以前より増して大きくなり、シャフトに作用する応力振幅が疲労限に達したものと考えられる。
